Étude du changement d'usage du Couvent de la Résurrection

Rapport d'étude - Structure

Date : Le 20 octobre 2022
Dossier **gbi** : L11216-05

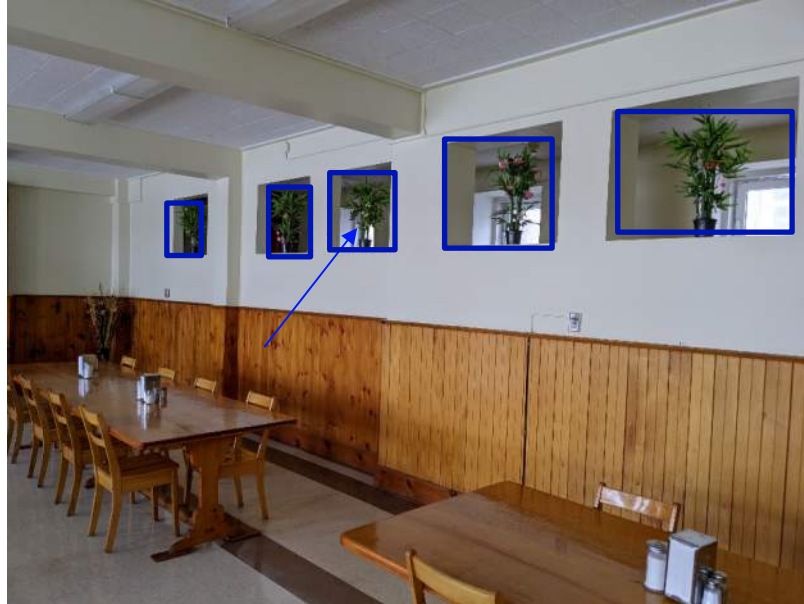
Figure 3: Configuration colonne courte

- Il faudra ragréer les ouvertures à la tête des murs afin d'éviter d'avoir des colonnes courtes tel qu'illustrée dans la photo suivante;

- Il sera possible d'ajuster la position des portes dans des murs de maçonnerie dans la mesure où l'ouverture existante est ragréée.

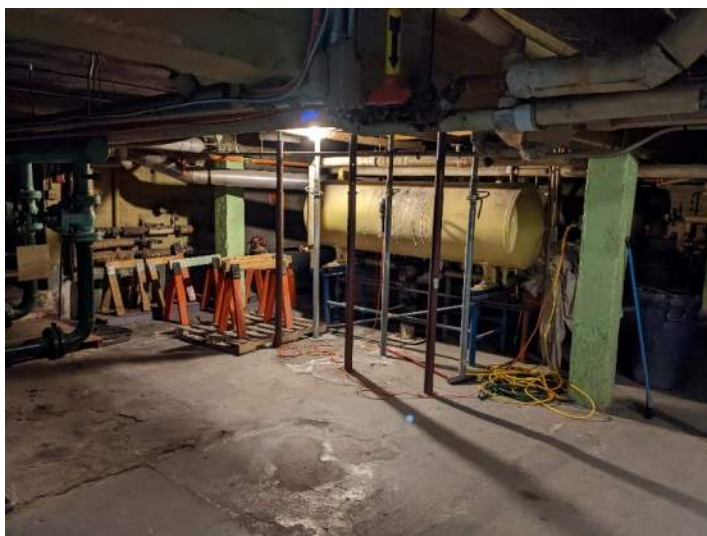
Tel que mentionné dans le rapport précédent, la structure de plancher de la chaufferie dans le soubassement a atteint la fin de sa durée de vie utile. Compte tenu qu'il est prévu de démolir la chapelle et le sous-bassement. Nous sommes d'avis qu'il est préférable de relocaliser les opérations ailleurs et poursuivre l'étaieage de la structure. Une fois les services relocalisés, la dalle serait condamnée.

Photo 1 : Mise à jour de l'étaieage dans la chaufferie

À cet effet, nous évaluons l'enveloppe budgétaire pour la mise à jour de l'étaieage et l'assistance technique à 20 000\$.

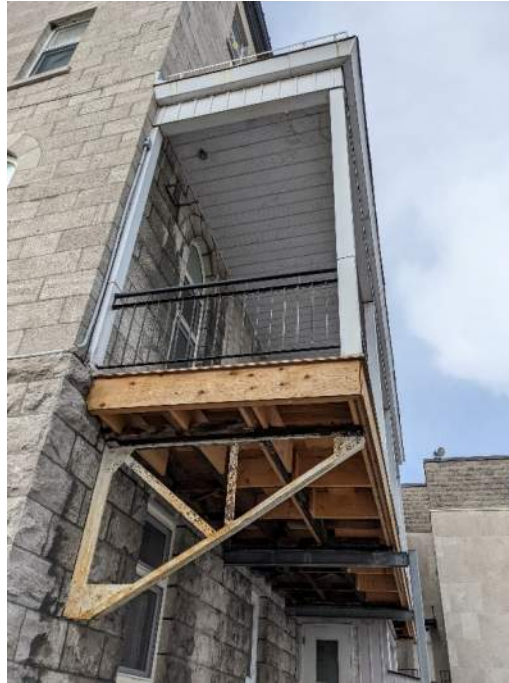
Pour le balcon du côté est, nous sommes d'avis qu'il faut limiter l'accès. Bien que le balcon semble avoir fait l'objet de travaux dans un passé récent, l'impossibilité de bien observer les détails de connexion ainsi que l'absence de document technique présente un risque.

Photo 2: Balcon côté est

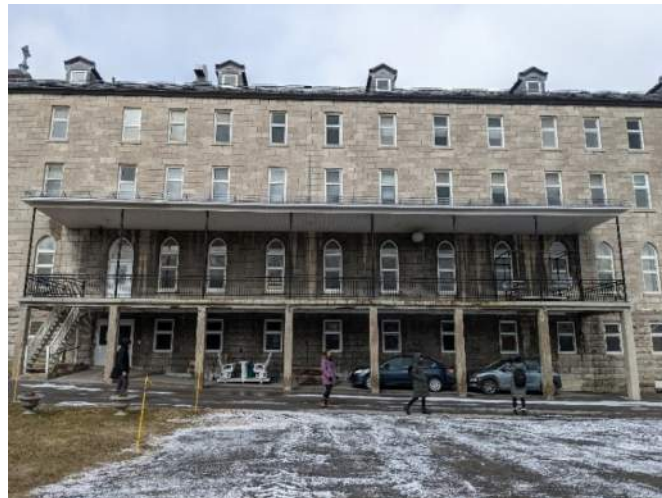
Le béton des balcons du côté sud devra être démolis puis reconstruits dans un horizon de 0-5 ans, incluant les fondations. D'ici là, il y a lieu d'installer des protections temporaires au droit des sorties.

Photo 3: Balcon sud - Vue d'ensemble

Nous évaluons le coût des travaux de démolition et reconstruction des ouvrages en béton à 95 000\$, taxes et frais en sus. Le toit devra être supporté temporairement. Si la solution est permise par l'arrondissement

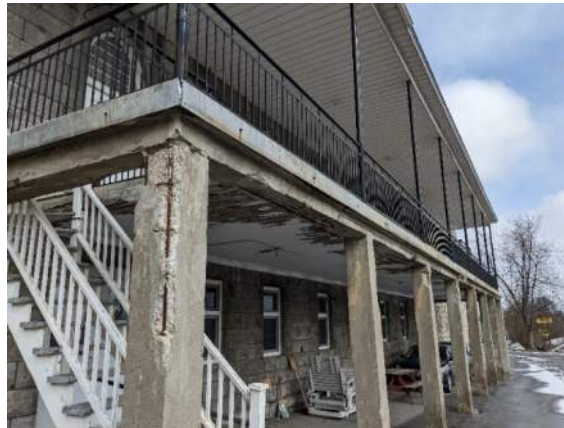
Photo 4: Dégradation avancée de la structure de béton

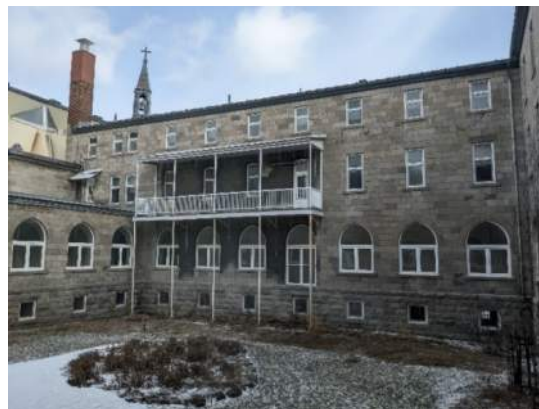
Concernant le balcon de la cour intérieure, aucune intervention structurale n'est requise. Il toutefois est recommandé de limiter le nombre de personne ayant accès d'afin d'éviter une zone de rassemblement puisque nous n'avons pas été en mesure de bien inspecter les points d'ancrage.

Photo 5: Balcon - cour intérieure

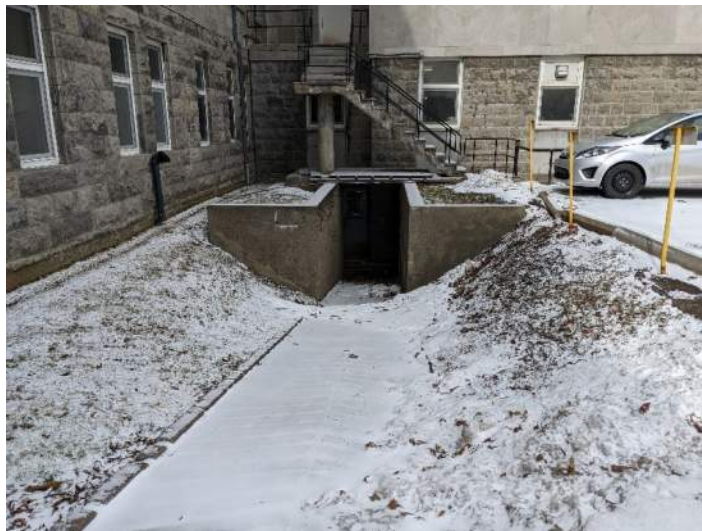
Dans le cadre de la transformation mineure, une nouvelle issue extérieure est prévue. Cette dernière se trouve près de l'infirmierie où des ouvrages en béton sont déjà présent. Ces derniers seront démolis afin de faire place à la nouvelle issue. Afin d'estimer les coûts des travaux, nous avons considéré que l'escalier se terminait au rez-de-chaussée et était supporter par des fondations conventionnelles installées à la profondeur du gel.

Photo 6: Ouvrages en béton à démolir pour la nouvelle issue

Nous estimons les coûts de la démolition des ouvrages en béton existants à 25 000\$, taxes et frais en sus. Les coûts de la nouvelle structure d'acier ainsi que les fondations pour l'issue est évaluée à 60 000\$, taxes et frais en sus.
